中山大学南方学院建设项目 C-4 教学楼、C-5
医务站及二期污水处理站竣工环境保护
验收监测报告

(精翱) 环监(验) [2017] 第 09002 号

建设单位: 中山大学南方学院

编制单位: 广州市精翱检测技术有限公司

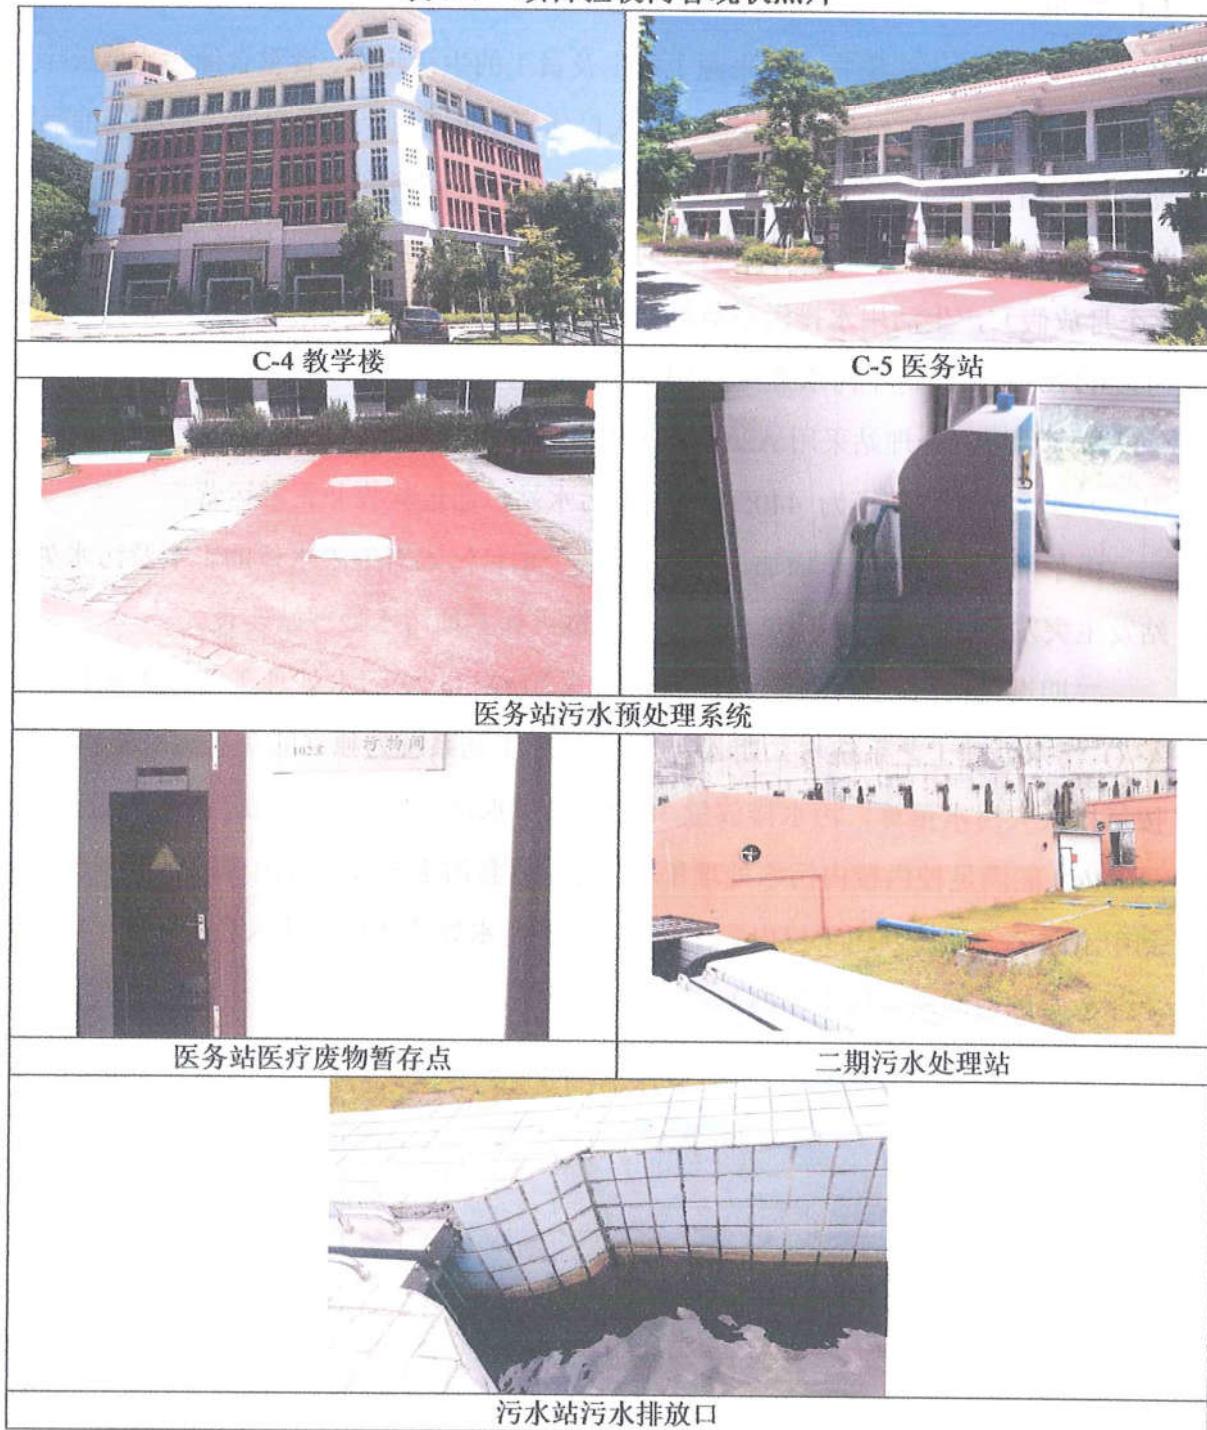
表 3-7 项目验收内容现状照片

编号	名称	层数	栋数	总建筑面积	备注
C-4	教学楼	5	1	11258	从规验证 [2014]35 号
C-5	医务站	2	1	1431	
/	二期污水处理站	1	1	/	设计污水处理规模为 1700 t/d、采用 A ² /O 法污水处理工艺。

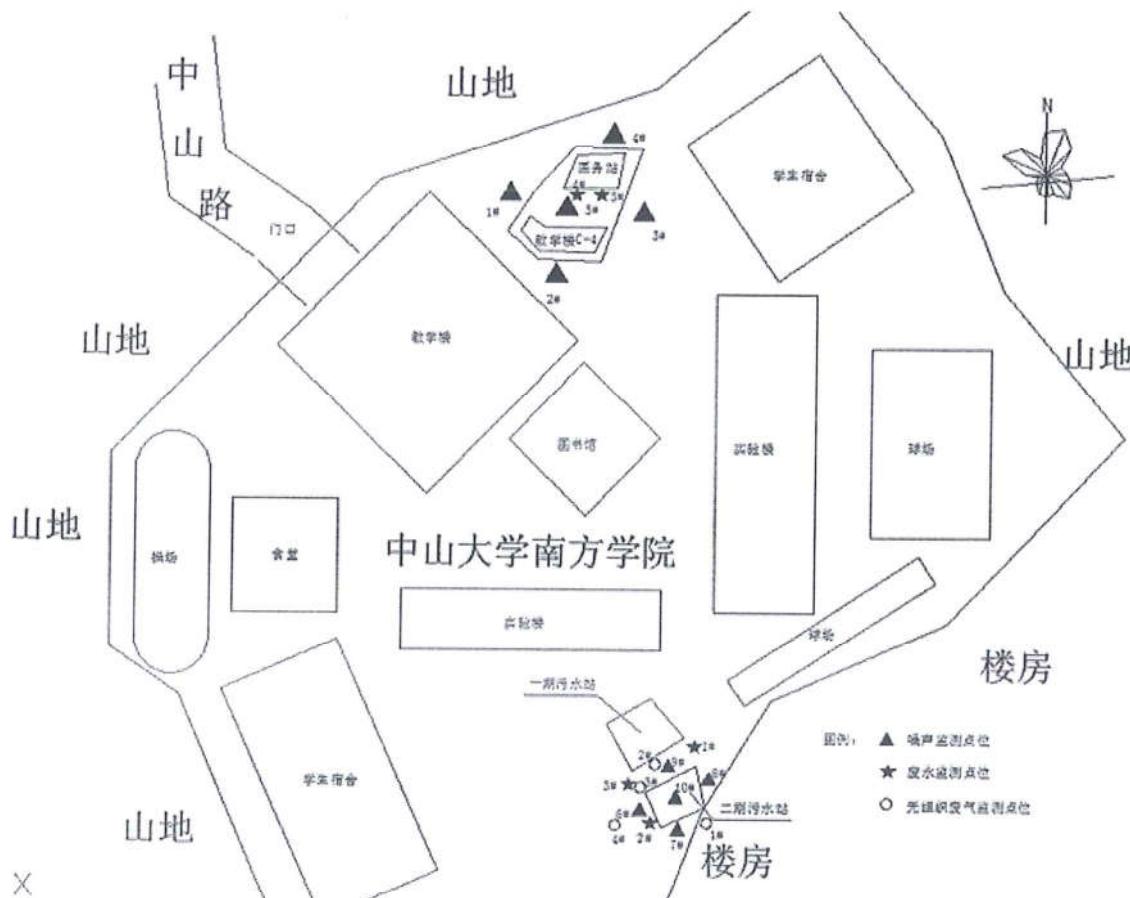
图 8-1 废水、废气、噪声监测点位平面示意图

根据《中山大学南方学院建设项目环境影响后评价报告书》和现场勘查、资料审阅, 确定本次验收监测内容。废水验收监测内容详见表 8-2、无组织排放废气验收监测内容详见表 8-4、噪声验收监测内容详见表 8-5。该建设项目废水、废气、噪声监测点位平面示意图详见图 8-1。

按照《地表水和污水监测技术规范》(HJ/T 91-2002)第8条规定和《水质样品的保存和管理技术规定》(HJ493-2009)的相关要求，在污水处理站系统进、出口及回用中水排放口各设置1个监测点位，监测水污染物达标排放情况及主要污染物去除率，废水监测内容见表8-1。
